תאונת מטוס אויה S-199 מס' 1907.

מאת: עמוס דור

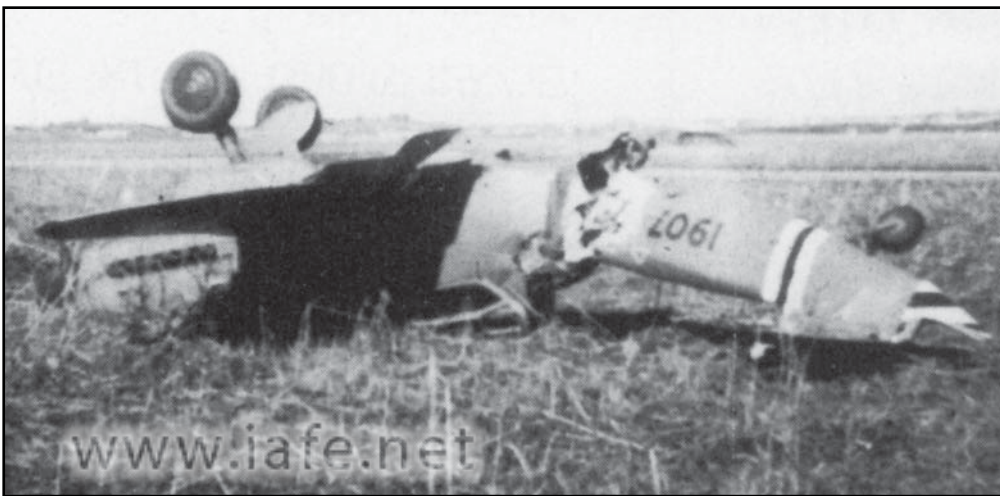
מסלול ההמראה בדרכו למשימה המיועדת. תוך כדי ההמראה החל המטוס ל"משוך" שמאלה, פיק שחשב שהמטוס במהירות מספיקה על מנת להמריא, עשה את הטעות וניסה לאזן את ה"פרד המעופף" בעזרת המאזנות. לדאונו החל המטוס לקפץ על המסלול בפראות ללא יכולת שליטה במטוס ונגיעתו הרביעית כבר לא היתה על המסלול אלא על האדמה הרכה בצידו. פיק הצליח להסיע את המטוס למרחק של כ-300 מטר ואז שקעו גלגלי המטוס באדמה והמטוס התהפך על גבו. פיק נשאר לכוד בתוך תא הטייס לקה בהלם ואיבד את הכרתו למספר דקות וזאת מנשימת אדי דלק. צוות כיבוי אש הגיע במהירות למטוס וחילץ את פיק ההמום אך השלם, שהועבר ע"י מכונית לבית החולים לבדיקות. גוף המטוס נשבר וב-19 בדצמבר נגרע המטוס מסד"כ מטוסי ח"א ושימש לחלפים למטוסי אויה הנותרים.

המטוס ההפוך. עמוס דור אוסף פרטי
